Hazards im Hohen Hindu Kush: Leben mit Naturgefahren in Chitral (Pakistan)

Arnd Holdschlag & Fazlur-Rahman

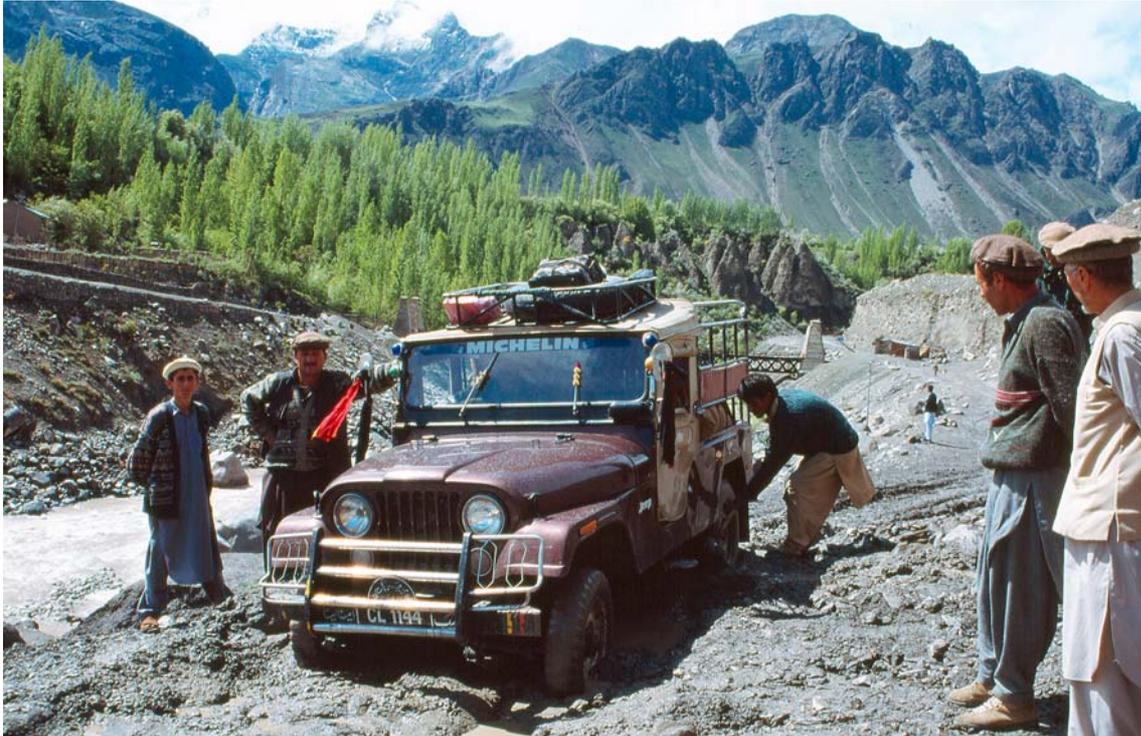
Bild 1: Nach Starkregen im Frühjahr ist die Hauptstraße von Booni nach Mastuj kaum befahrbar. (Aufnahme: A. Holdschlag)

Die in Chitral am häufigsten auftretenden Folgewirkungen sind durch Starkregen verursachte Schäden an Straßen, Elektrizitäts- und Telekommunikationsleitungen, in erster Linie im Winter und Frühjahr. Blockierte und erodierte Schotterpisten (vgl. Bild 1), Stromausfälle und gestörte Telefonverbindungen gehören hier zum Alltag. Bei extremen Ereignissen kommt es dabei häufig zu Todesfällen, Haus- und Flurschäden. So auch infolge der Niederschläge vom Oktober 2004: Neben zahlreichen Verletzten starben neun Menschen in eingestürzten Häusern oder auch an Erfrierungen bei ihrer Hirtentätigkeit auf alpinen Weiden in Höhen von über 3.000 Meter. Zahlreiche Straßenverbindungen blieben zehn Tage lang unterbrochen,

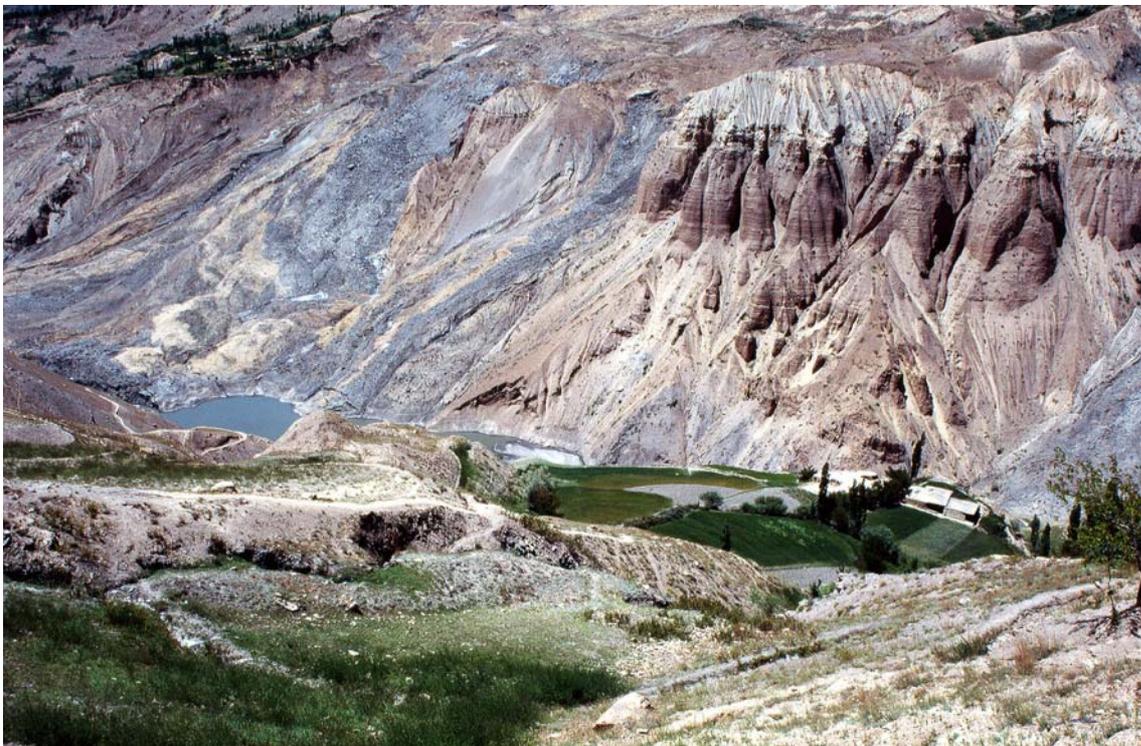
Bild 2: Neubewässerung für den Anbau von Futterpflanzen am Oberhang führte zu Murgängen im Khot-Tal (Torkho). (Aufnahme: A. Holdschlag)
